Testimonianze storiche

Emilio Champagne

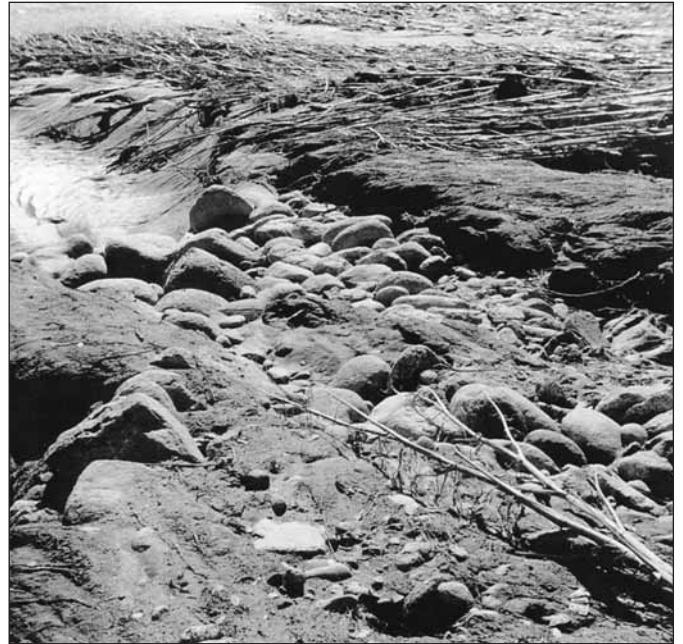
Di più complessa interpretazione i ruderi affiorati ad un centinaio di metri dalla strada. Anche in questo caso sono state impiegate le pietre di fiume con un andamento non rettilineo. La parte affiorante sembrava disegnare un angolo ottuso e continuava orizzontalmente sotto il terreno non asportato dalle acque lasciando immaginare un'area molto più vasta di quella visibile.

Il fatto più interessante era che nel manufatto erano impiegate pietre squadrate seppur in modo grossolano che contornavano i bordi come se la superficie verticale che creava fosse stata in vista. Cosa poteva essere? Le fondamenta di un edificio? Un'altra strada? E perché si trovava a circa settanta centimetri sotto un campo coltivato a memoria d'uomo?

Resti delle strutture messe in luce dalla piena dell'Orco del settembre 1993
